# Incident Ooij

ONGEVAL MET DE SNELLE INTERVENTIE BOOT VAN HET KORPS  
MILLINGEN AAN DE RIJN OP KRIB WAAL 868 LO, DONDERDAG  
14 FEBRUARI 2008

*Inspectie*  
OPENBARE ORDE  
EN VEILIGHEID

*april 2008*

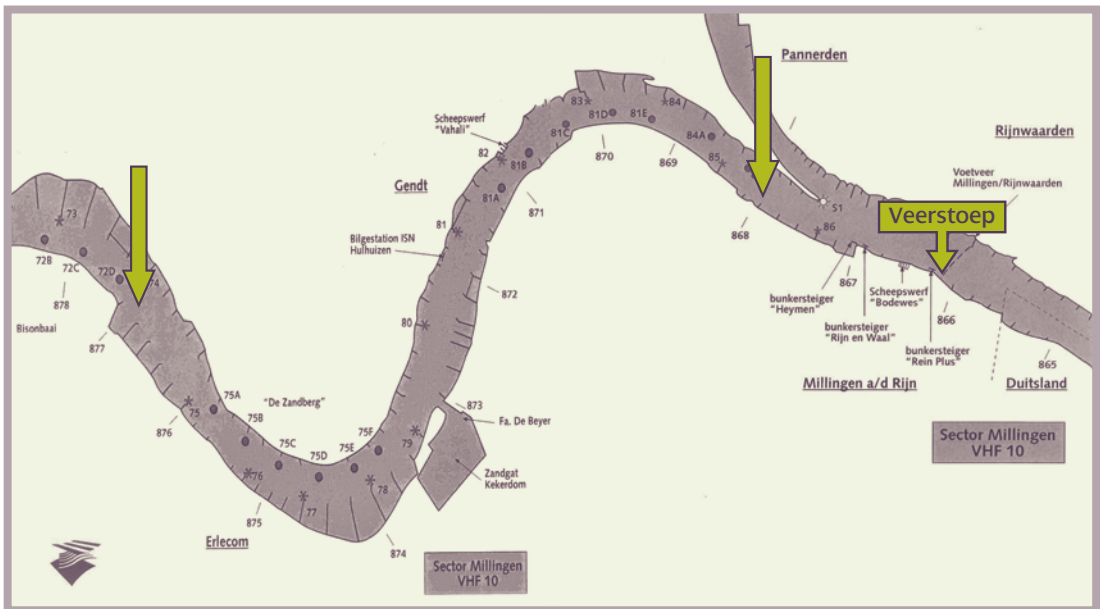
Situatie met: Linkerpijl: de aanvaring van de binnenschepen  
Rechterpijl: ongeval SIB
