Themastudie naar de brandveiligheid van passagiersschepen in de binnenvaart

Den Haag, juni 2008

DE ONDERZOEKSRaad VOOR VEILIGHEID

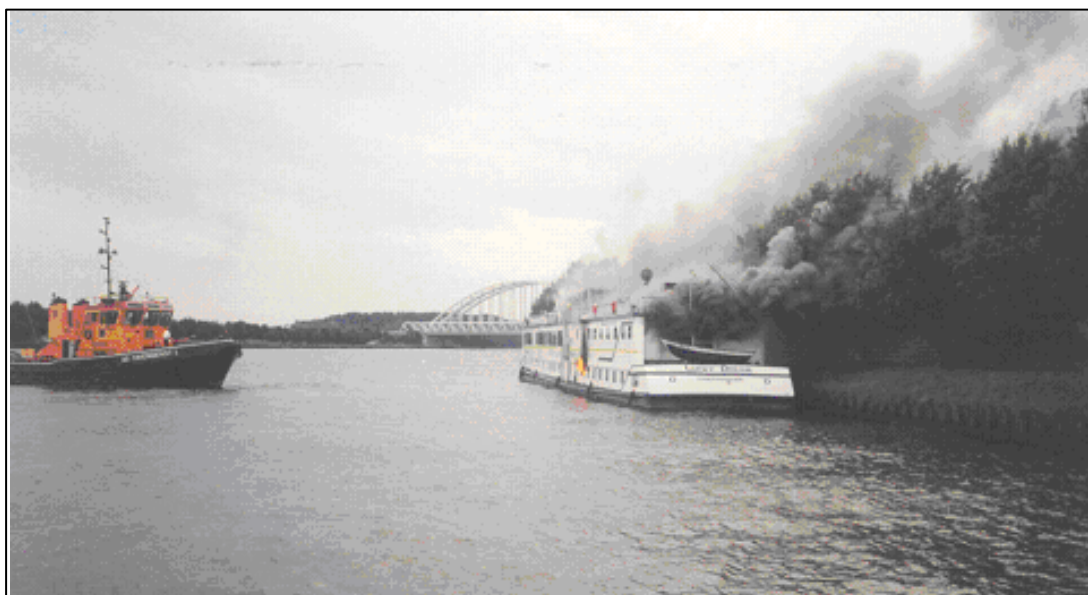
Figuur 1: Rechts op de foto het brandende passagiersschip. Links een vaartuig van de Havendienst Amsterdam, tevens blusschip. (bron onbekend).

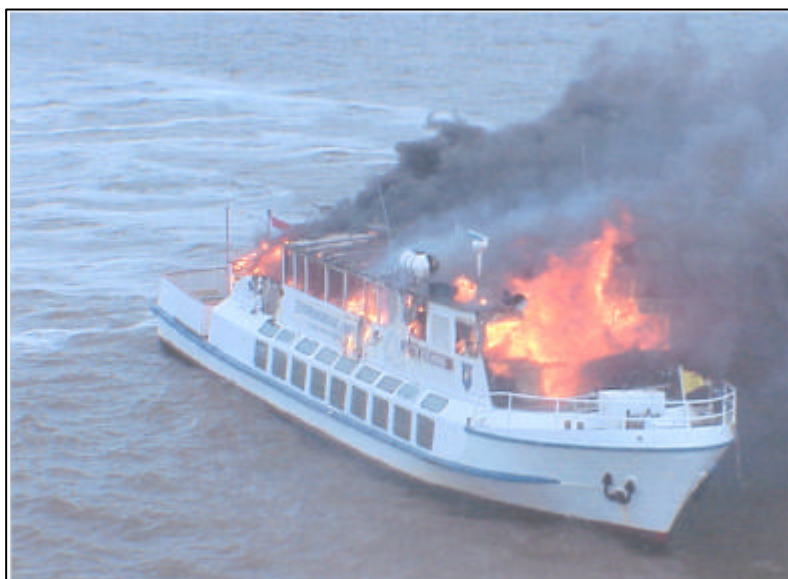
*Figuur 2: Een brandend passagiersschip op de Waddenzee
(Bron: Koninklijke Marine).*

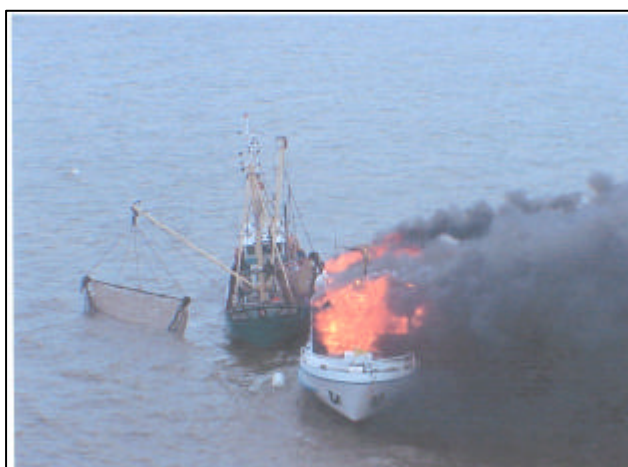
Een rondvaartboot maakte een tocht op de Waddenzee met aan boord 31 passagiers. Tijdens de vaart brak er brand uit. De brandbluspogingen van de bemanning hadden geen resultaat. De aanwezige passagiers werden op het achterdek verzameld. Tijdig aanmeren was uitgesloten, omdat het schip op open water voer, ver van de wal of havens. De schipper klom op de aluminium opbouw, om de daar geplaatste vier reddingsvloten alvast overboord te gooien, zodat ze gereed zouden zijn voor gebruik. Toen hij het eerste vlot echter overboord gooide bleek dat het vlot niet openvouwde en daarom onbruikbaar was. Hij kreeg echter geen kans meer om de overige drie vloten te water te laten. Het dek was ondertussen letterlijk zo heet onder zijn voeten geworden, dat zijn schoeisel aan het aluminium dek bleef plakken. Kort voordat de vlammen uit het bovenste dek sloegen, lukte het om de passagiers over te laten stappen op een te hulp geschoten viskotter.

Figuur 3: De evacuatie van passagiers naar een viskotter op de Waddenzee. Naast het brandende passagiersschip is het niet geopende en daardoor onbruikbare reddingsvlot zichtbaar (Bron: Koninklijke Marine).

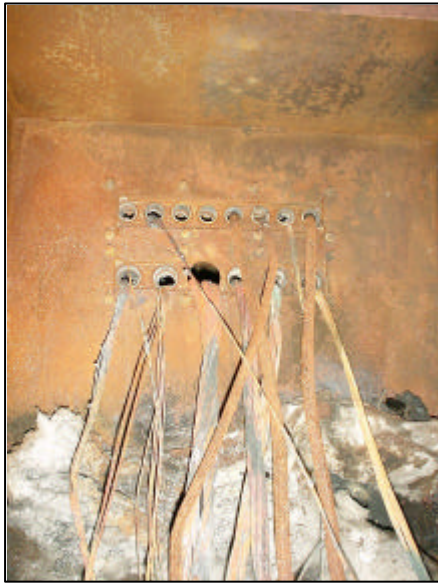
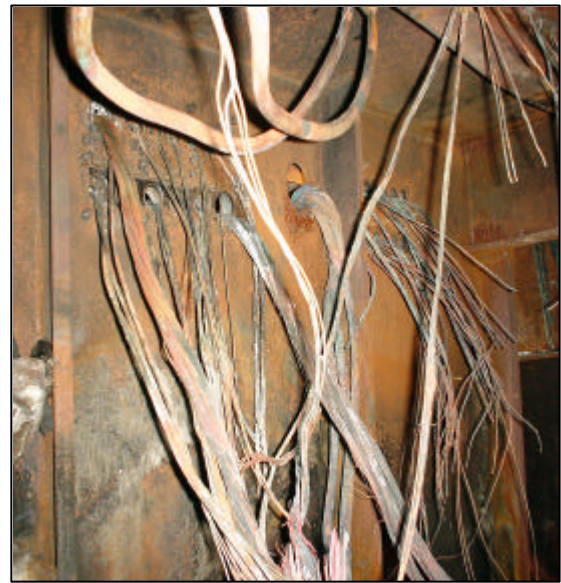
Figuur 5: Foto's van de kabeldoorvoeringen na de brand. De openingen tonen aan dat de kabeldoorvoeringen niet brandwerend uitgevoerd waren (Bron: Onderzoeksraad).

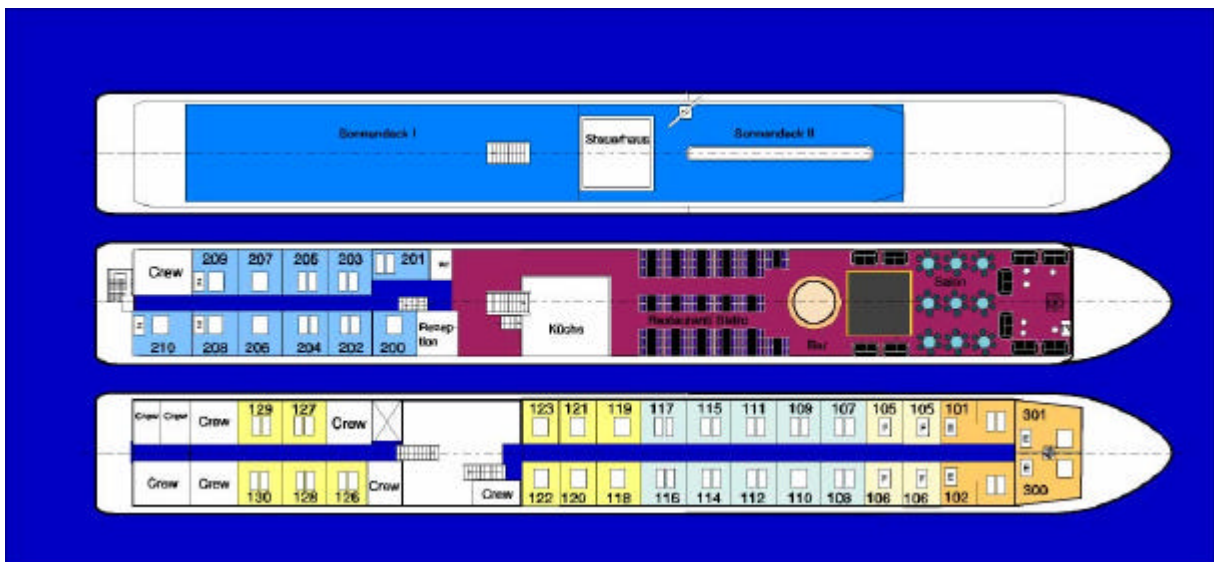
Figuur 8: Plattegrond van de verschillende dekken en het verloop van de brand (in oranje) van de machinekamer over het onderdek naar het middendek (bron: website exploitant). Van boven naar beneden gezien:

De brand heeft zich uiteindelijk via de deur van de machinekamer, die niet dicht kon, en de ventilatie verplaatst naar het achterschip, brak aan de achterkant via een houten deel in het verder stalen plafond, door naar het bovendek en verplaatste zich weer richting voorschip (zie Figuur 9) tot aan de receptie. De brand kon zich via kabelgoten voor elektrische bekabeling (zie Figuur 6) en het aanwezige brandbare materiaal van wanden en deuren voortplanten. Uiteindelijk is het gehele achterschip bestaande uit twee dekken met daarin de hutten voor passagiers en bemanningsleden, volledig uitgebrand.

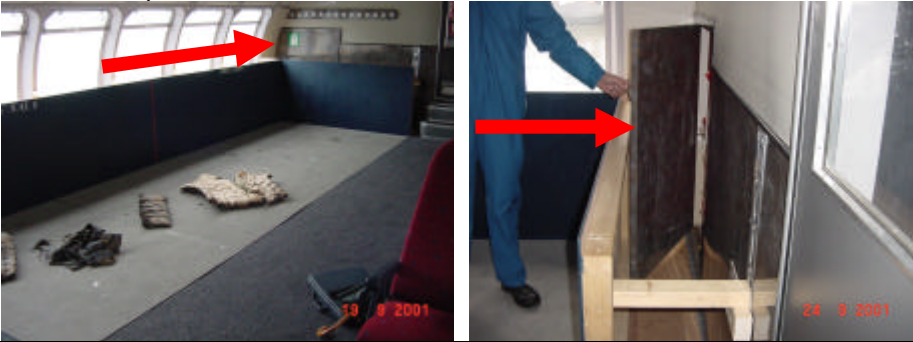
Overig	<p>De inmiddels gearriveerde brandweer hoefde niet meer in actie te komen. De toegangsdeur tot de reddingsvesten was moeilijk te bereiken en slechts gedeeltelijk te openen (zie pijl foto linksonder). Dit komt door het schot dat ervoor was geplaatst voor de berging van fietsen (zie pijl foto rechtsonder).</p>

Gevolgen	Deel van de isolatie, de elektrische bedrading, een deel van het dek en de daarboven geplaatste accu's zijn verbrand. Tevens was er sprake van brand- en roetschade in de machinekamer.
